FALLBERICHT // SEITE 050
Oberkieferfrontversorgung
mit Presskeramikveneers

OBERKIEFERFRONTVERSORGUNG MIT PRESSKERAMIKVENEERS

Dr. Sven Egger, M.Sc., M.Sc., ZT Noemi Benedek / Basel

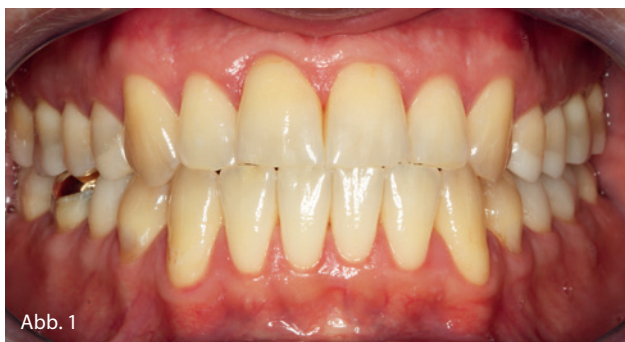
Abb. 1

Abb. 1: Im OK und UK ist ein regelmäßiger Gingivasaum erkennbar. **Abb. 2:** Die Zahnform soll bei der Neuversorgung beibehalten werden.

Interdentalpapillen zu erkennen (Abb. 1). Es liegt ein Biotyp mit dünner Gewebestärke vor.

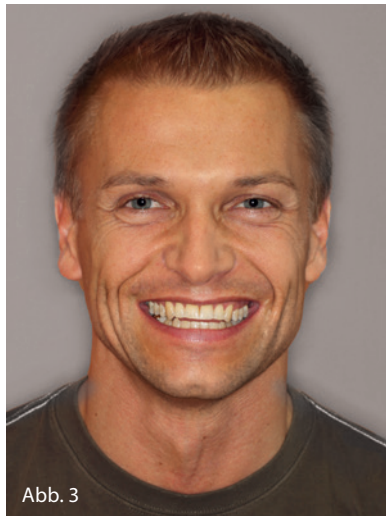
Abb. 3

Abb. 3: Beim Lächeln zeigt sich eine leichte Asymmetrie links. **Abb. 4 und 5:** Attritionen im UK- und OK-Eckzahnbereich sind sichtbar.

Zahnform: Die durch den dünnen Biotyp bedingte rechteckig imponierende Zahnform der Oberkieferfrontzähne erscheint dem Patienten harmonisch und soll bei der Neuversorgung beibehalten werden (Abb. 3).

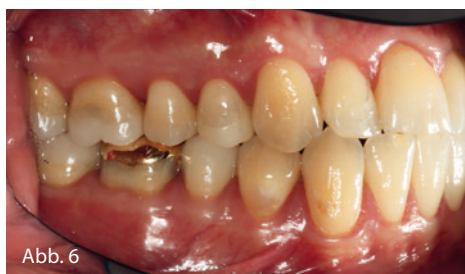
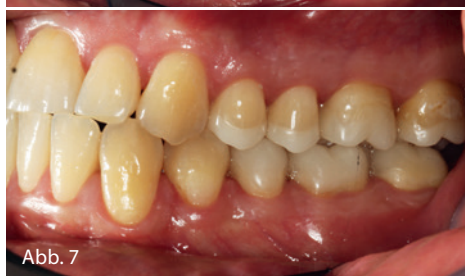
Abb. 6 und 7: Lateralansicht. **Abb. 8 und 9:** Mock-up OK-Front.

ben, Zustand nach Sanierung im SZB, Aufnahme datum: 10.07.11 (Abb. 6 und 7).

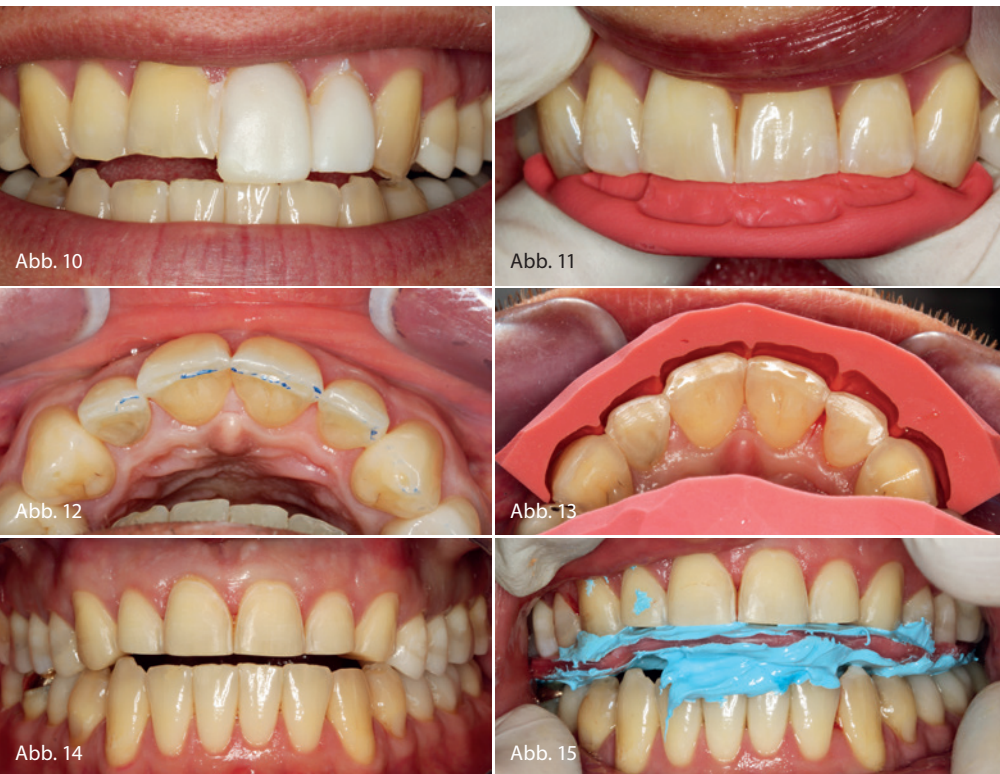
Abb. 10 bis 13: Überprüfung der Platzverhältnisse anhand des Wax-up-gefertigten Silikonsschlüssels vor der Präparation. **Abb. 14:** Fertiggestellte Veneerpräparation 13–23. **Abb. 15:** Bissnahme mit Wachsbissregistrar.

- Bissnahme in HIKP (Abb. 15) mit Wachsbissregistrar und Verschlüsselung mit dünnfließendem Zinkoxid-Eugenol-Material.
- Registrieren der gelenkbezogenen Position des Oberkiefers mittels Gesichtsbogen. Bestimmung der Idealwinkel der Zähne aus frontaler Sicht mit dem Clinometer nach Dr. Behrend.

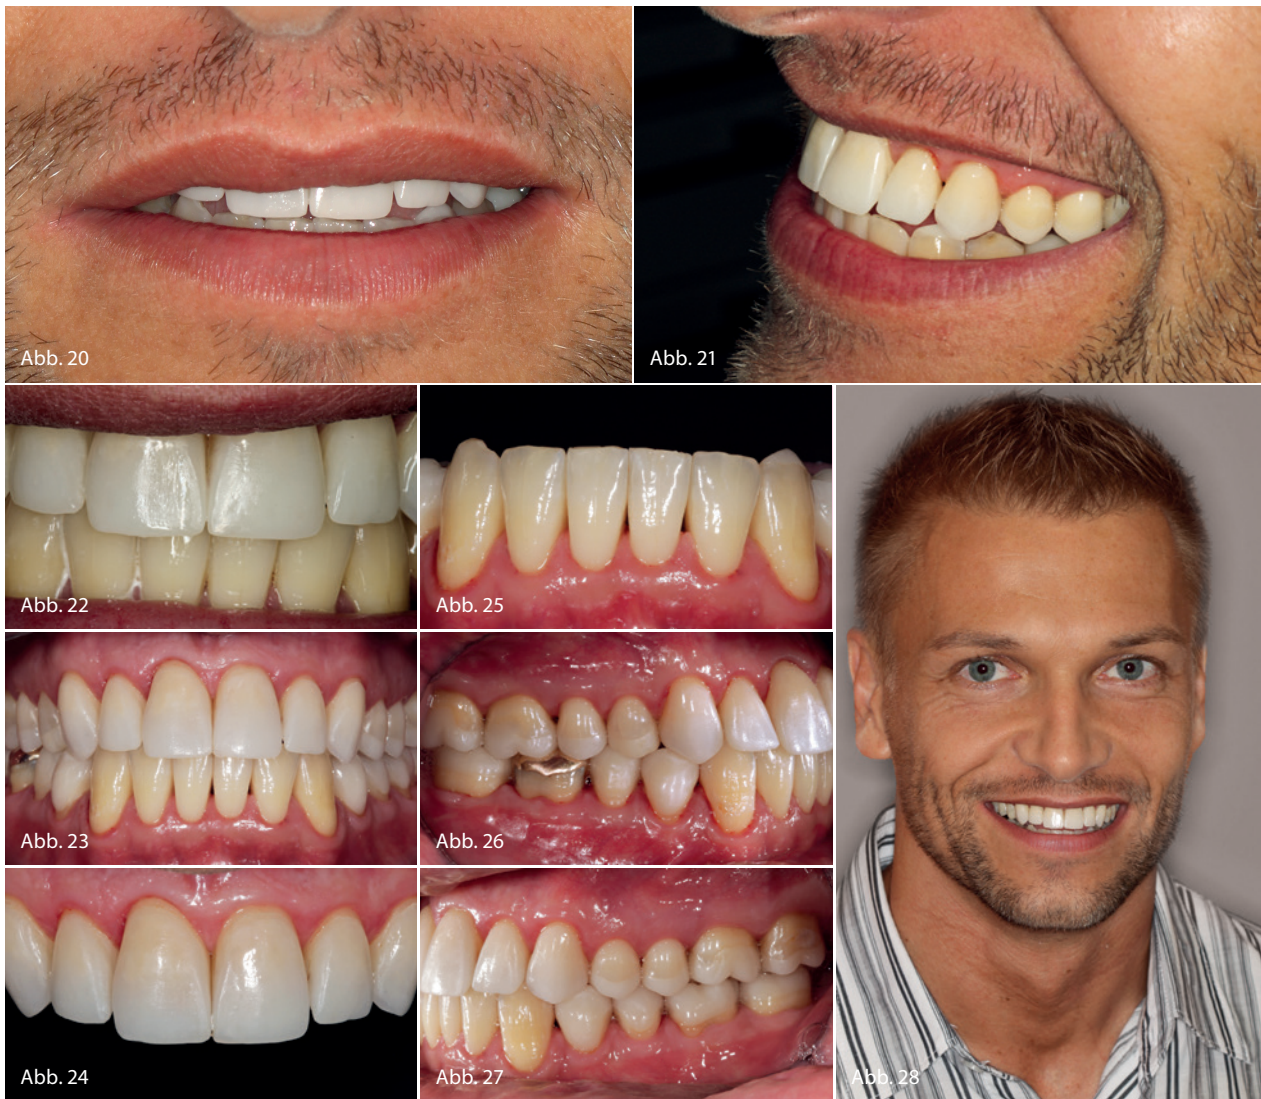
Abb. 20 bis 28: Abgeschlossene prothetische Behandlung.

Es zeigen sich stabile und gesunde Weichgewebsverhältnisse nach abgeschlossener prothetischer Behandlung (Abb. 20). Die leichte Irritation der Gingiva an Zahn 22 ist auf ein mechanisches Trauma beim Entfernen der Kompositüberschüsse zurückzuführen.

Zahnlänge: Die Oberkieferfront findet der Behandler nun ausreichend lang und wird auch vom Patienten nach anfänglicher Skepsis mit Begeisterung angenommen. Das entspannte Lächeln zeigt ca. 10mm der Frontzahnreihe (Abb. 21). Der Schnei-
